DanCrash erklæring DC6096

Rønnei-sagen

Forsæt eller uansvarlighed?

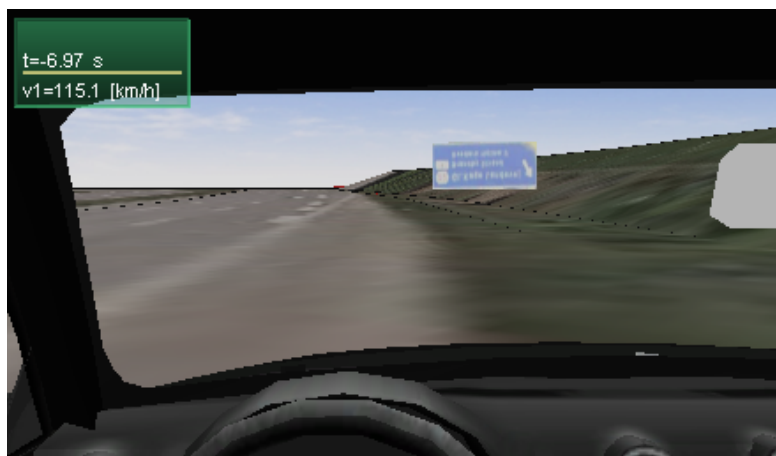
Her er ca. 7 sekunder til kollisionen, hastigheden er ca. 115 km/t.

Der ses en lige linje fremad ad afkørslen, mens en fortsættelse ad motorvejen mod Amager ville forudsætte et snarligt vognbaneskift.

Valget af placering må derfor betegnes som forsættlig.

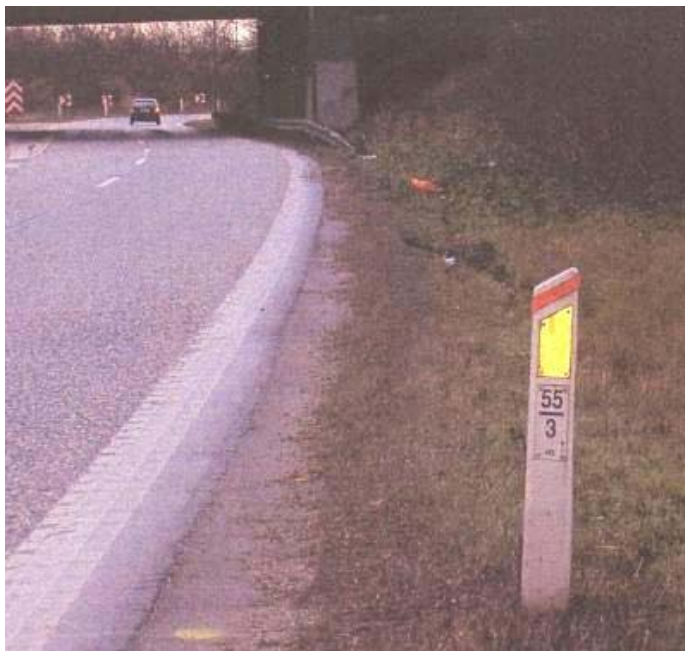
Kantpæl $\frac{55}{3}$ stod på tidspunktet for bilinspektør Sten Brink' s undersøgelse uberørt af kørslen.

Hvis en kantpæl køres over uden at være ramt af hjul, vil dette efterlade spor, dels i form af ridser, dels idet deformationen vil efterlade lyse spor i plastiken.

Ingen af disse tegn genfindes, hvorfor det udelukkes, at kantpælen er kørt over.

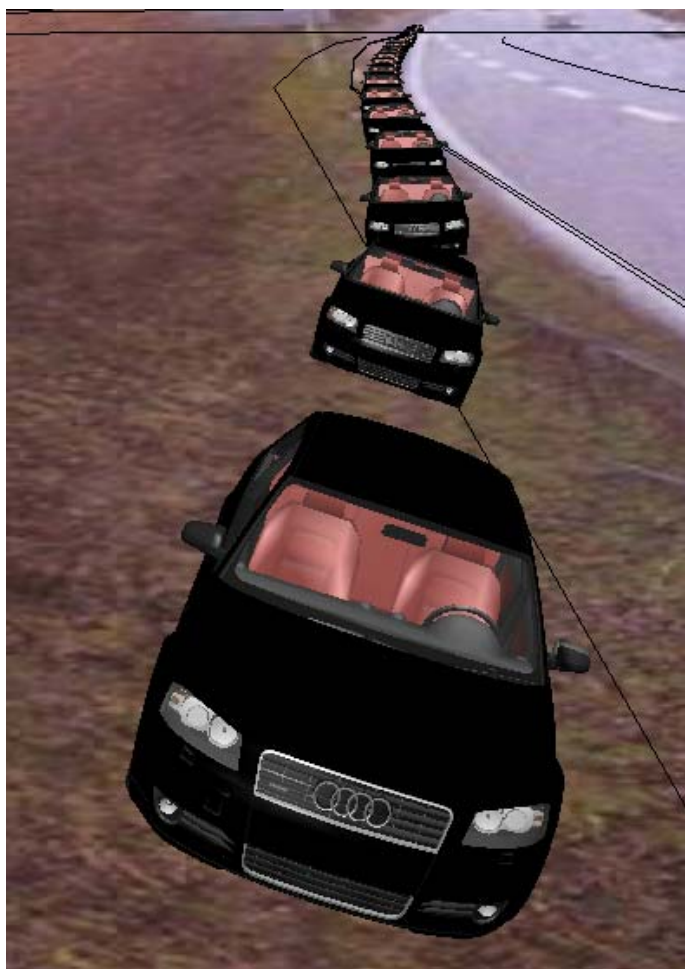
Den "direkte" vej mod broen bliver derfor tydelig efter passage af kantpælen, idet kørslen her efter er i grøft / rabat uden forsøg på at komme tilbage til afkørslen.

Der er således taget et aktivt valg, der ikke er initieret af kollision eller andre ydre påvirkninger.

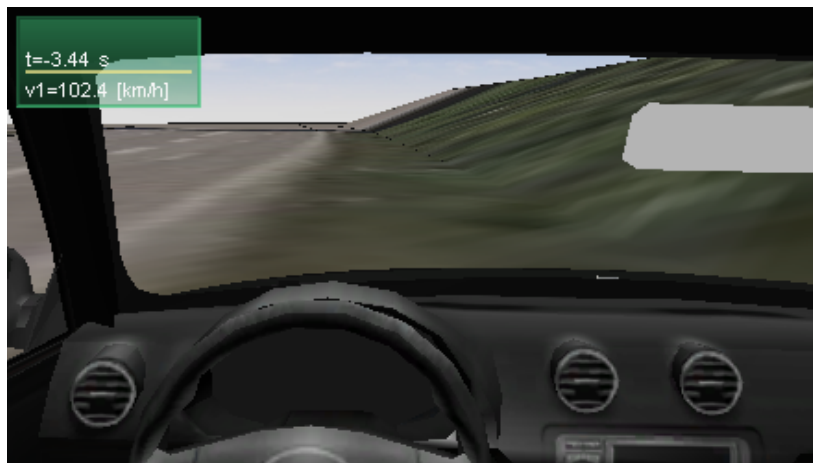
Situationen ca. 3½ sekund inden kollisionen.
Hastigheden er godt 100 km/t.

Der bliver ikke foretaget nogen handling af en karakter der medfører sporafsætning, for at undgå kollision med lygtepælen.

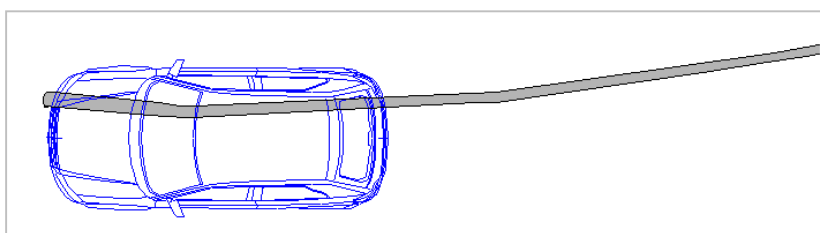
Illustration af kollisionen med lygtepælen.

Retningsændring; mulighed for retningsændring er minimeret, idet lygtepælels inert i vil besværliggøre drejningen, idet styretøjsdele kan være beskadiget, og idet bilen nu kører på græs/jord.

Bremsning; Med den ringere friktion på græs/jord vil det kræve ca. 80 meter at stoppe helt.

Det er således fortsat muligt helt at undgå kollisionen med broen.

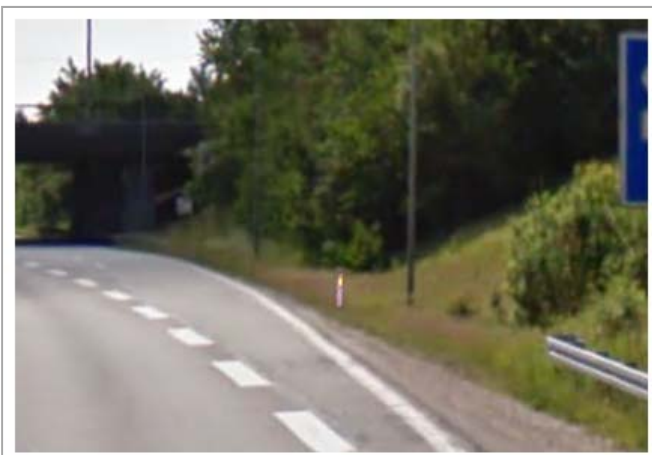
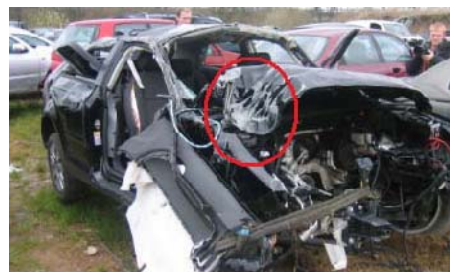
På foto til venstre ses blandt andet, at bilen holder en konsekvent retning med broen, idet fører har undgået vejrøret ved skiltet og jf. side 4 den efterfølgende kantpæl 55/3.

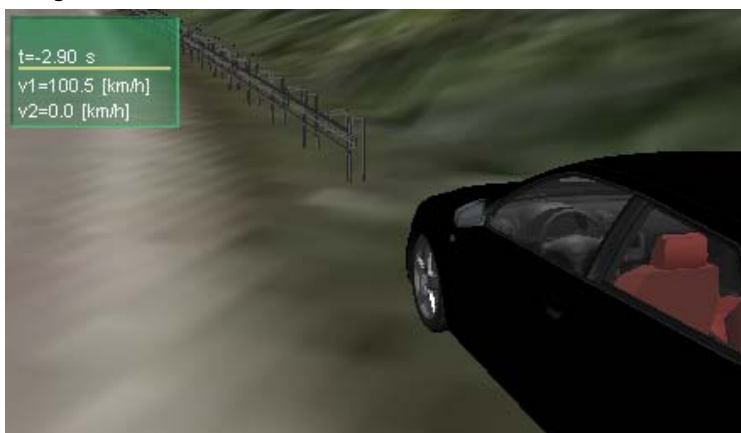
Med under 3 sekunder igen inden kollisionen sker sidste valg, idet vejværet, der afskærmer mod den vestlige bropille, skal forceres enten højre eller venstre om.

Der fortsættes højre om, og dermed i samme retning som hidtil i det kendte forløb

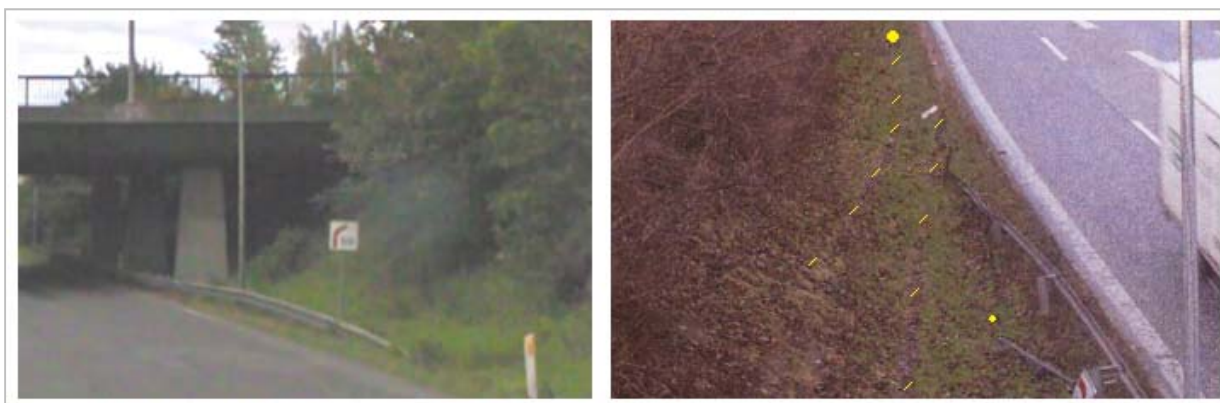
På foto til venstre ses det intakte vejværn samt skiltet med anbefalet hastighed, og på foto til højre, som optaget af bilinspektør Sten Brink, ses det ved færdselsuheldet deformerede vejværn samt skiltet.

Den store gule "prik" markerer hvor masten stod.
De gule streger markerer køresporene efter Audi' en.

Retningsændring; mulighed for retningsændring er fortsat minimeret, og den her opståede retningsændring antages sket som følge af kollision med vejværet, og ikke som en bevidst handling begået af fører.

Bremsning; det kræver fortsat ca. 80 meter at bremse helt, og kollisionen er derfor uundgåelig, om end en bremsning vil medføre en kollision, der på ingen måde kan forventes at være dødelig.

Det bør bemærkes, at vejværet er deformeret så det er flyttet væk fra vejen. Det er således ikke muligt, at bilen har haft en retning "tilbage" på motorvejen.

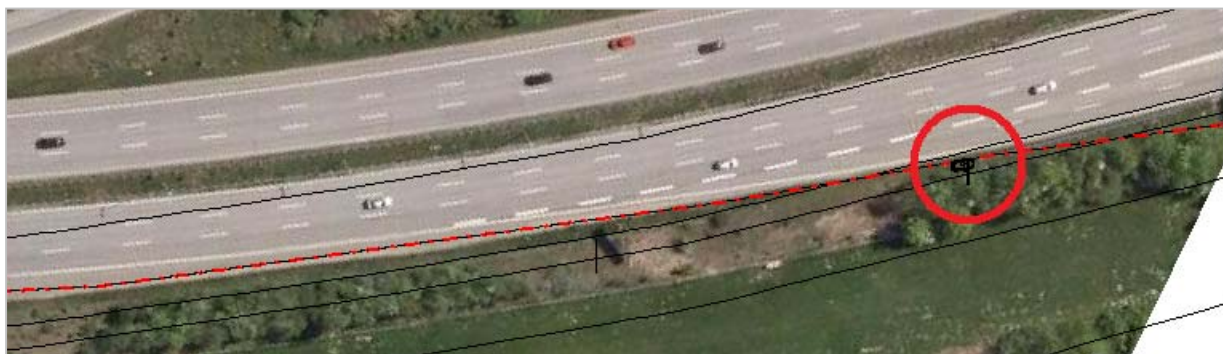
Hele det kendte forløb har således været langs motorvejen, på eller ved nødsporet, og uanfægtet af "forhindringer" undervejs.
 De aktive valg der har været mulige for at undgå det tragiske udfald, er således fravalgt.

Eneste punkt hvor kurven knækker er vist ovenfor, og er initieret af vejvænet.

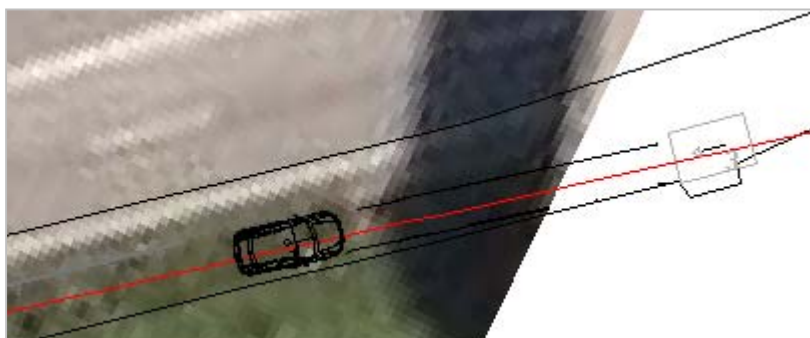
I programmet er indsat placeringen af første bropille, det i kørselsretningen.

Hvis det hidtidige kørselsmønster (inden sidste vejværn) var fortsat, var turen endt med kollision mod bropillen.
