**DC5946**

**Rekonstruktion og erklæring**

**Forløbet ved afkørsel A22 den 26. november 2007**

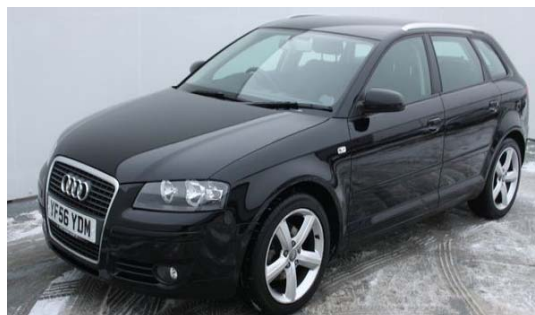
Fabrikat Audi model A3  
Undertype 1,9 tdi  
Registreret første gang oktober 2006

Bilen var uden tekniske fejl eller mangler.

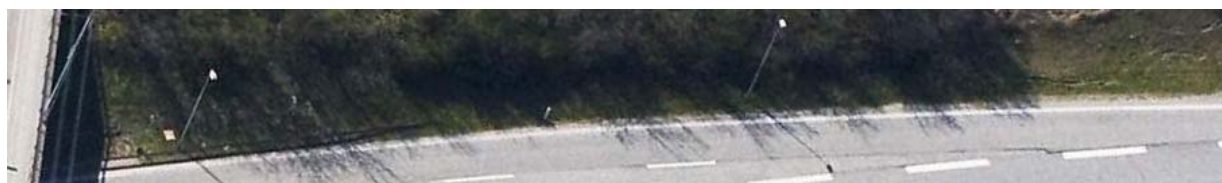
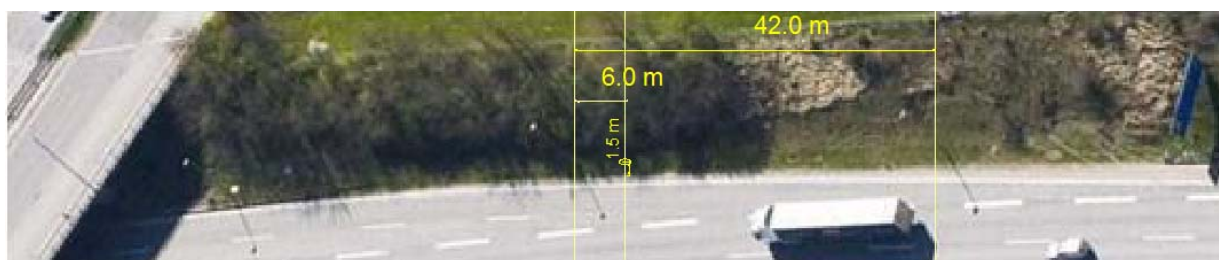
Ovenfor luffotos af området, idet der er markeret 42 meter imellem lygtepælene, hvoraf det er den venstre, der påkøres. 6 meter inden findes risten, der ifølge bilinspektørrapporten tillige påkøres.

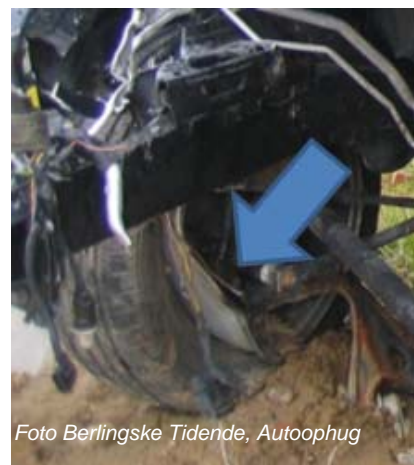
Foto Berlingske Tidende, Autoophug

Ved sagens gennemgang blev det af bilinspektør Sten Brink fremført, at deformationen af venstre forhjuls fælg på den indvendige side kunne hidrøre fra påkørsel af risten.

Dette er så afgjort en mulighed, men også påkørsel af masten ville kunne resultere i deformationen.

Der er under 0,2 sekund mellem rist og mast, så uanset hvilken genstand der forårsager deformationen, har den isoleret ingen væsentlig betydning for bilens efterfølgende retning.

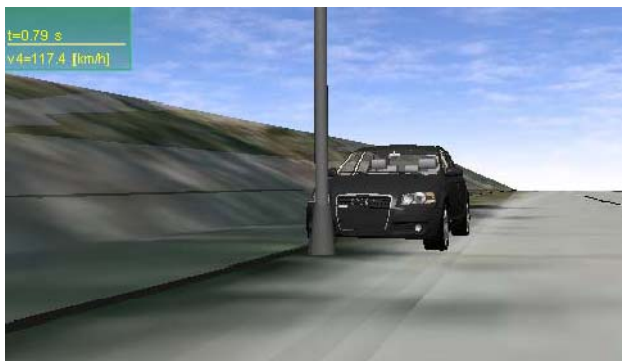
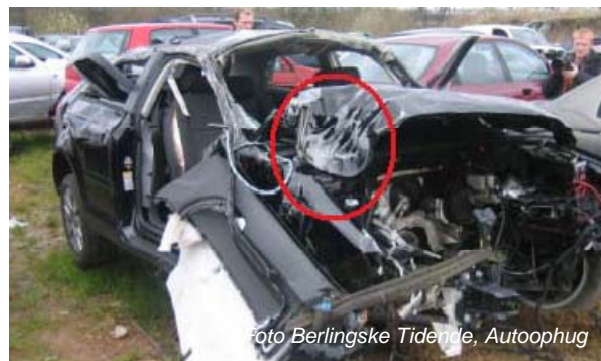
Påkørsel af masten sker med bilens højre side fortil, og - noget usædvanligt - tages masten med af bilen.

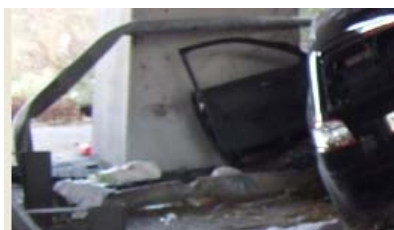
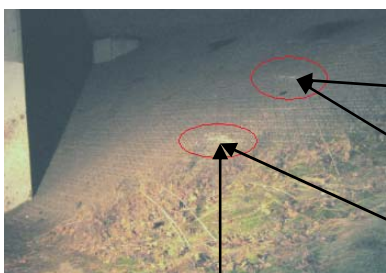
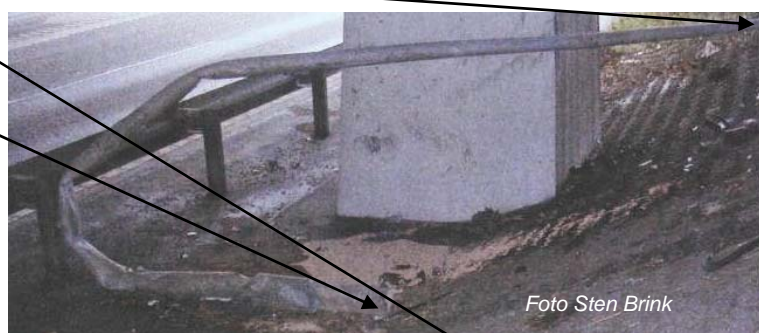
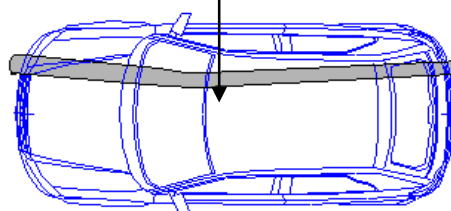
Øverste to fotos: Falck, nederste: Sten Hansen

Det forhold at masten efterfølgende følger bilen har betydning i forhold til det samlede legemes inertie og ved senere kollision mod bro pillen. Samtidigt forklares de meget tydelige mærker i belægningsstenene under broen.

I forhold til hastigheden sker der en nedsættelse på ca. 15 km/t under antagelse af en hastighed inden kollisionen på 125 - 130 km/t.

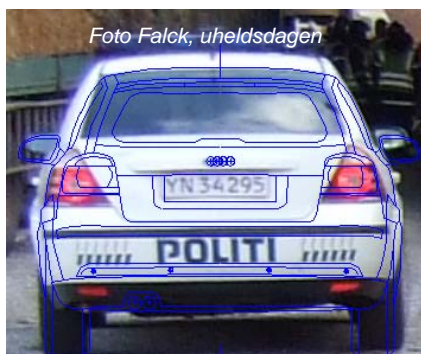
Ved at "kopiere" politiets bil som reference for en dxf-tegning af Audi'en, og placere tegningen i samme "afstand" - på foto målt som højde - ses overensstemmelse mellem bilen med mindre, men ubetydende rotation.

Der er således ikke belæg for at antage, at bilen er under rotation.

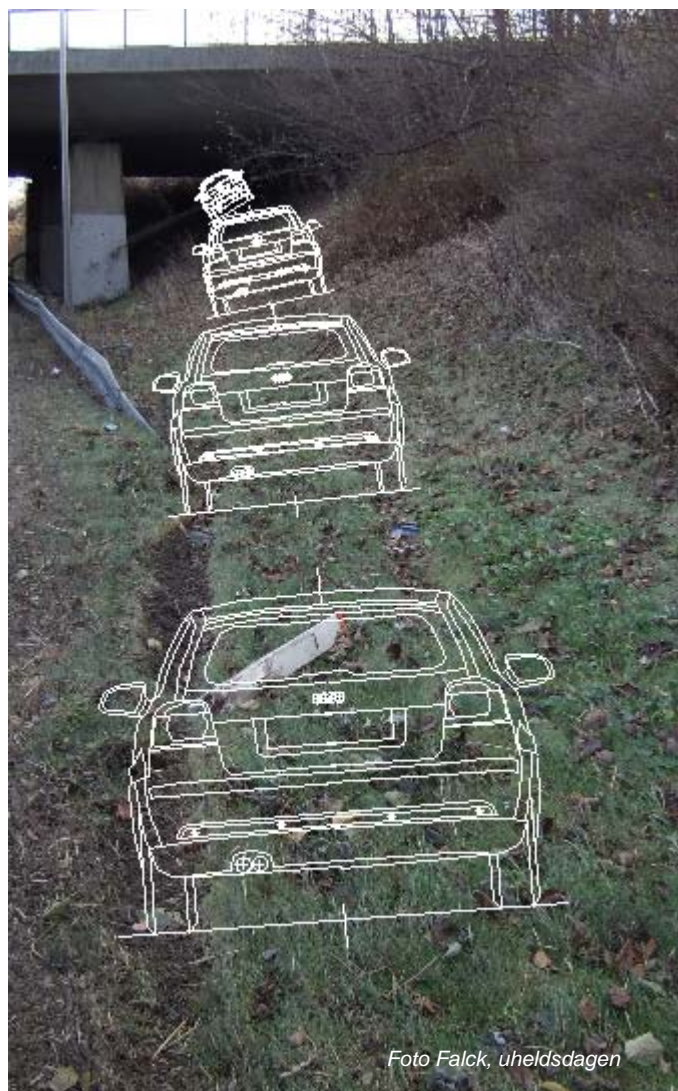
Den til højre viste kørsel på skråningen sker derfor ukontrolleret af fører.

Forløbet inden broen indeholder således to kollisioner med respektive risten og lysmasten, og masten medtages under det videre forløb.

Masten vurderes at veje 8,5 kg/meter (analogt med et 3" rør).

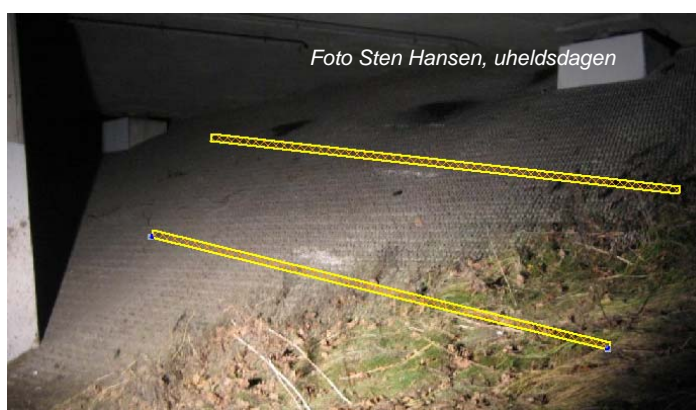
De foregående viste spor hidhørende fra masten er i direkte forlængelse af sporene efter bilen på skråningen.

Bilens (og mastens) retning samt orientering ind under broen vurderes derfor entydigt bestemt.

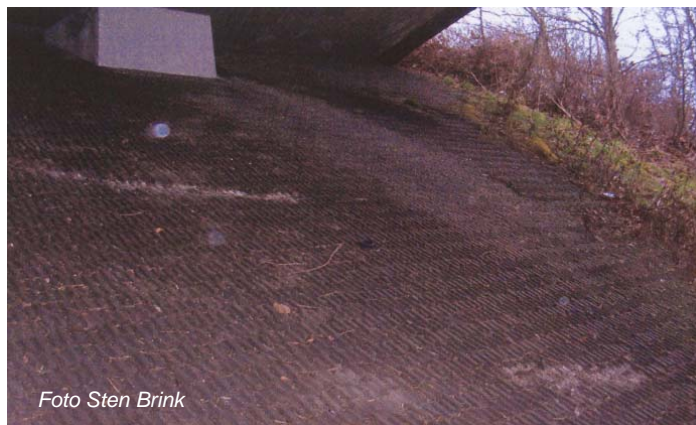
Samme spor fotograferet ved den efterfølgende undersøgelse.

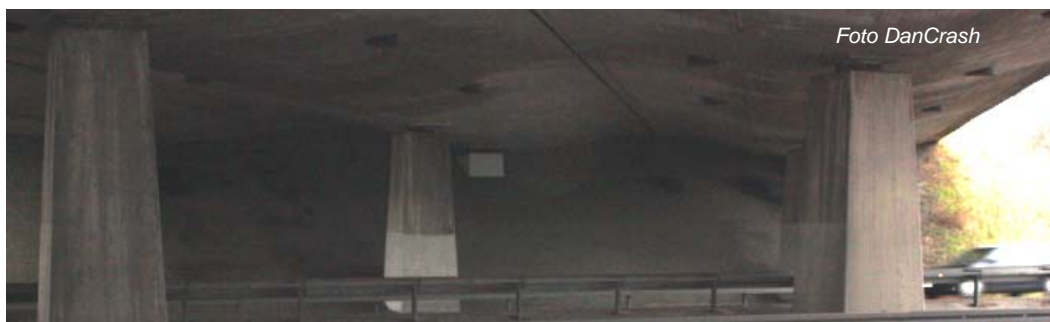
Der er divergerende vidneudsagn om bilens bevægelse under broen, men der er ikke ved nogen af de foretagne undersøgelser fundet entydige spor efter bilen.

Således er faldstammer mv. uberørte. Der fandtes dog mærker der kan stamme fra masten.

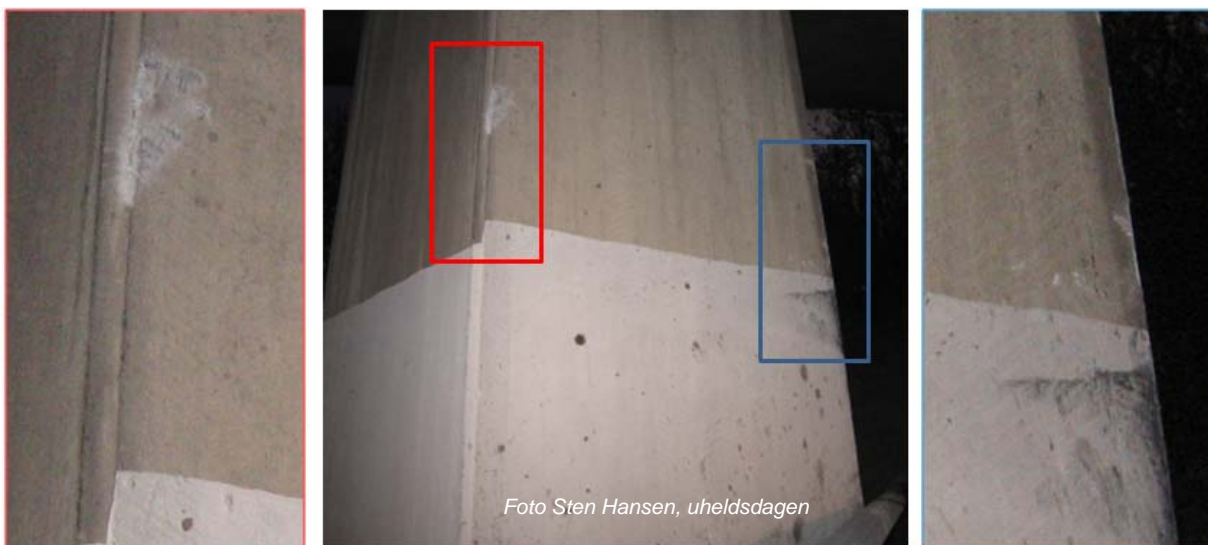
Der er to "arter" af spor på bropillen, idet den røde markering viser interaktion med masten, mens den sorte afsmitning hidrører fra Audi' en.

Det faktum at begge emner har ramt bropillen bestyrker opfattelsen af, at de har været sammenhængende indtil kollisionen.

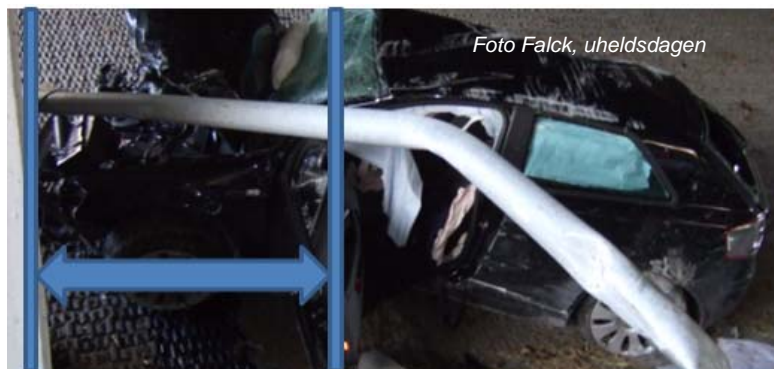
En yderligere indikation er bilen placering efter kollisionen, idet afstanden mellem bil og bropille er bemærkelsesværdig stor. Normal sideværts kollision vil udvise meget lille restitution, og dermed en placering af bilen "op ad" pillen. I aktuelle kollision har masten således virket som et fjedrende element.

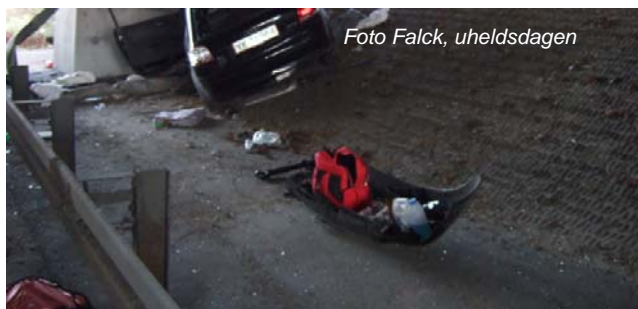
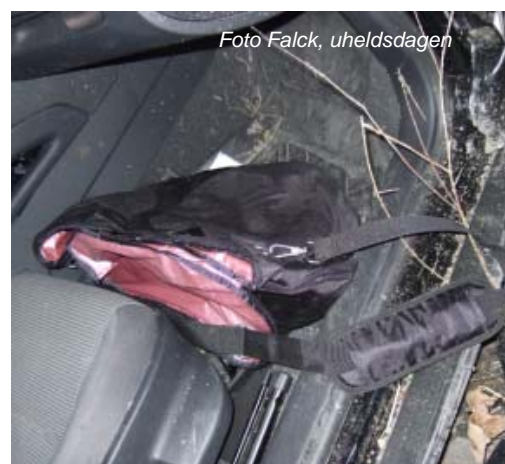
Der sker beviseligt udsmidning af genstande og person.

Genstandene vides for nogles vedkommende at have befundet sig i bilens bagagerum, mens den på foregående side viste taske samt enkelte andre effekter menes fundet i bilen.

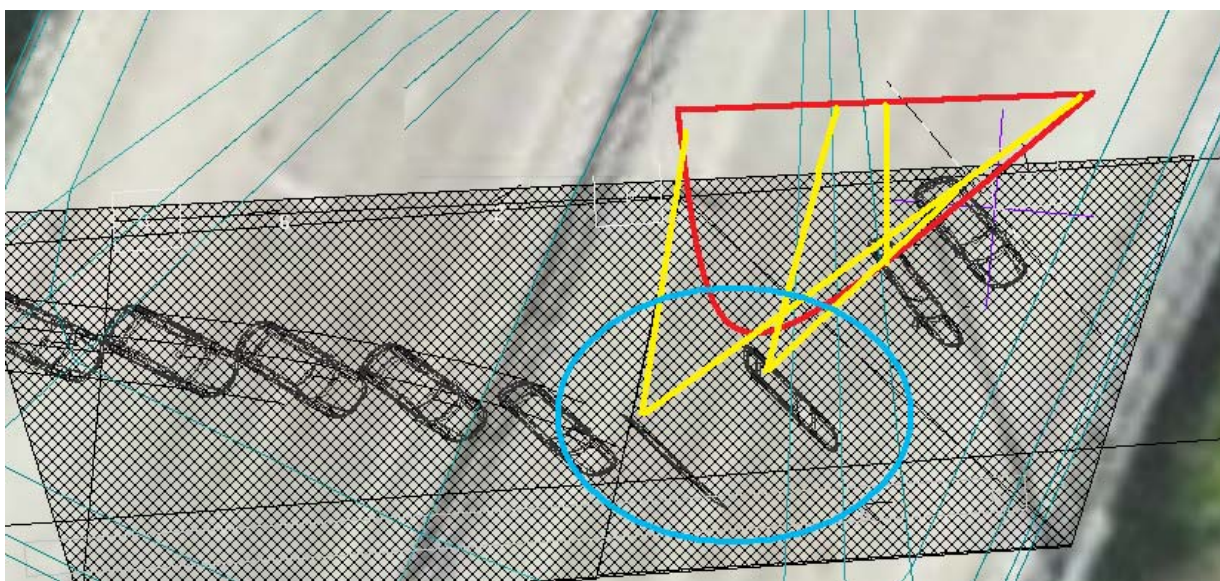
Print af skærmdump fra PC-Crash, hvor bilens bevægelser ses som sorte 2d-dxf tegninger. Det med rødt markerede felt er det omtrentlige område indenfor hvilket genstandene blev fundet.

De gule markeringer viser de tilsvarende "udsmidningssteder" fra bilen, der muliggør Pia's placering "bag ved" pillen, og dermed viser den blå markering det omtrentlige område, hvor diverse ting og person er separeret fra bilen.

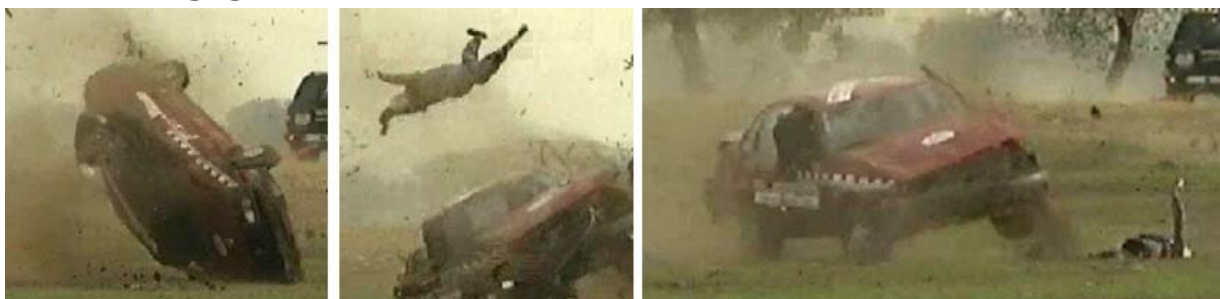
Udsmidning vil altid ske vinkelret på den roterende bil, idet den er initieret af centripetal-accelerationen. ( $\omega^2 r$ ).

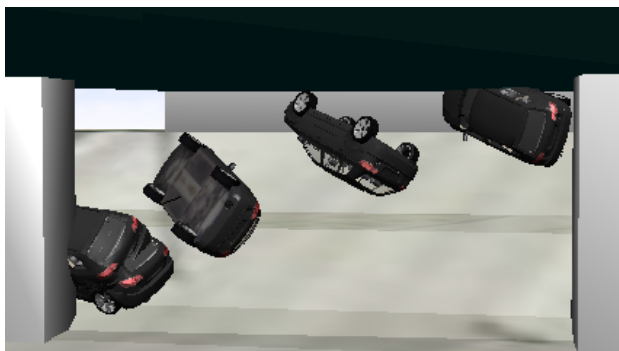
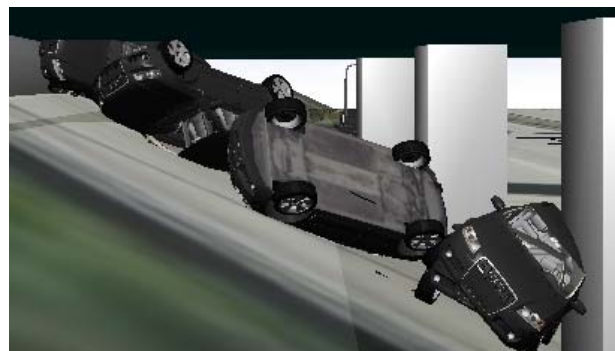
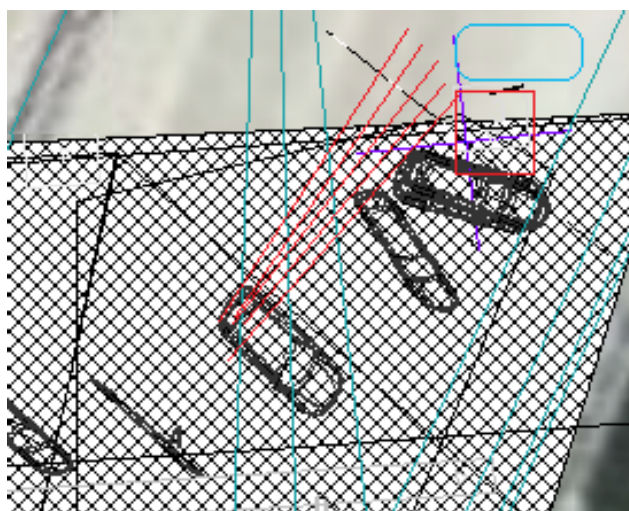
Således også med udsmidning fra Audi' en:

Det betyder i forhold til Pia's placering, at udsmidning er sket fra bagagerummet, subsidiært bagsædet, idet andre placeringer ville kaste hende imod bropillen. Placeringen på bagsædet er dog udelukket idet sideruden i venstre side er hel og i oplukket stand.

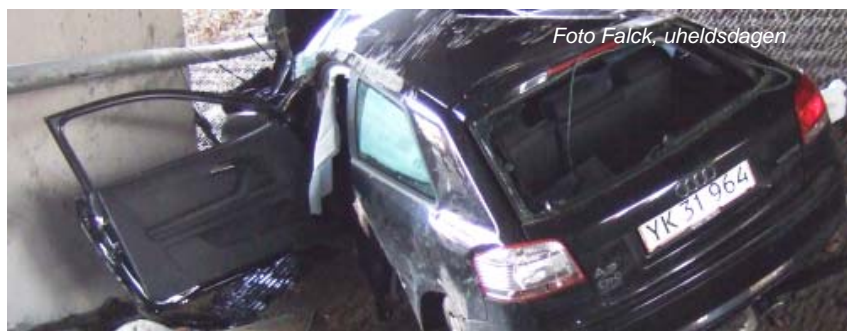
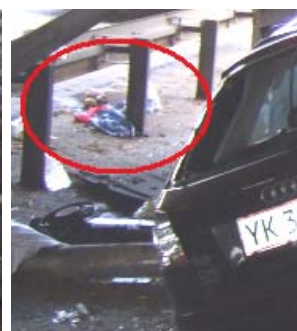
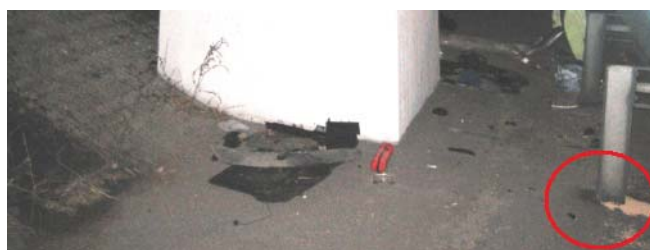
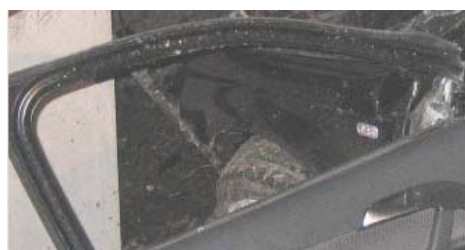
Foto Falck, uheldsdagen

Forruden er udelukket som exitrude, dels på grund af placeringen, dels idet der ikke i forløbet efter påkørsel af lysmasten, hvor airbags aktiveredes, findes forhold der kan initiere en fremadrettet udsmidning.

Det vides at venstre forreste siderude er intakt (se foto nedenfor til højre). Det ses på foto til venstre, at bagerste venstre siderude er intakt, mens bagruden er knust. På foto til højre ovenfor og til venstre nedenfor ses den formodede placering af Pia.

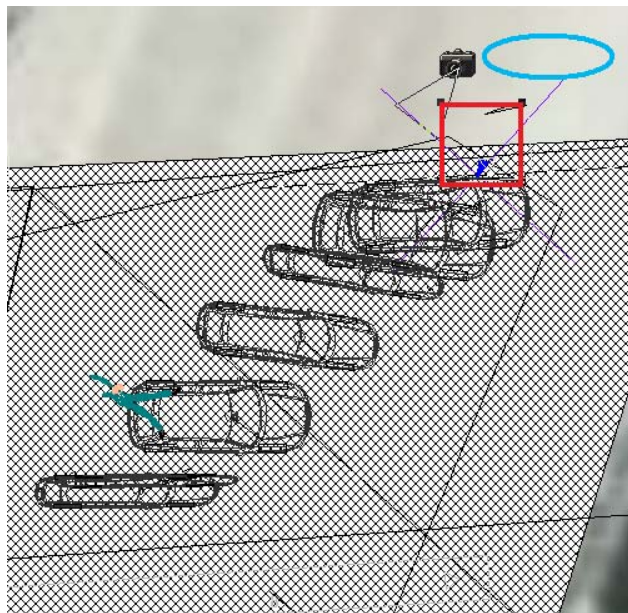
Illustrationen til venstre er et skærmdump fra PC-Crash, der oppefra ser ned på Audi'en (i 2D) samt Pia (3D) i bagagerummet.

Pia vises som en "multibody" i grønlig nuance.

Den røde firkant er en markering af bropillen.

Den blå cirkel er den omtrentlige placering af Pia efter uheldet.

Idet bilen er 2D og Pia tredimensionel, vil hun synes "udenfor" bilen.

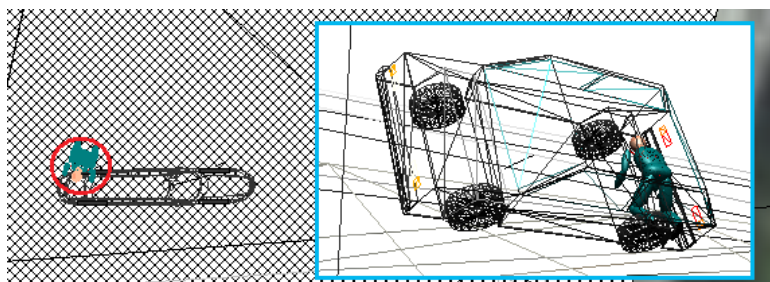
Første sandsynlige udsmidning af Pia, og ikke mindst de faste genstande i bilens bagagerum
