DanCrash erklæring DC6096

Rønnei-sagen

Forsæt eller uansvarlighed?

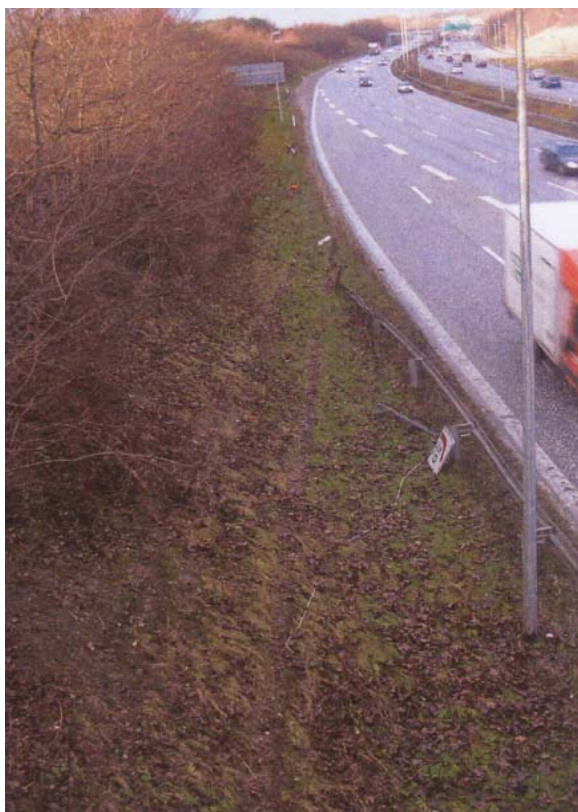
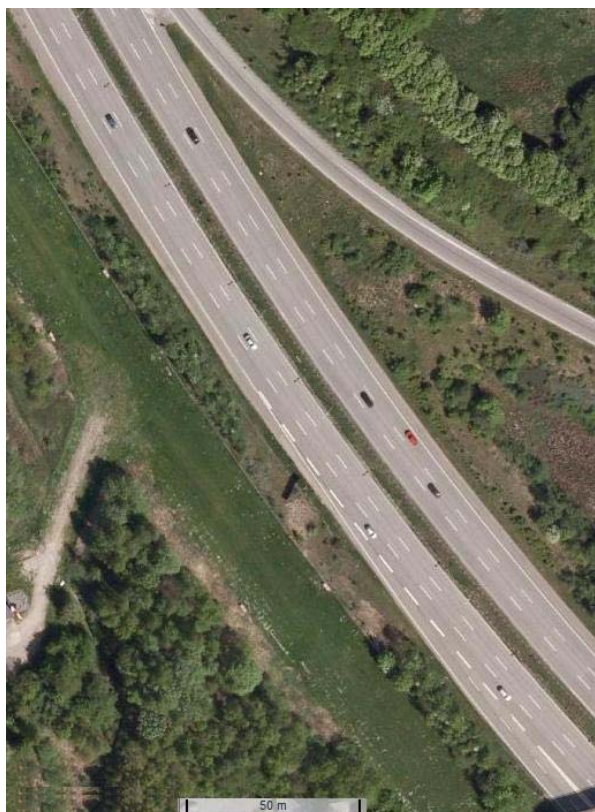
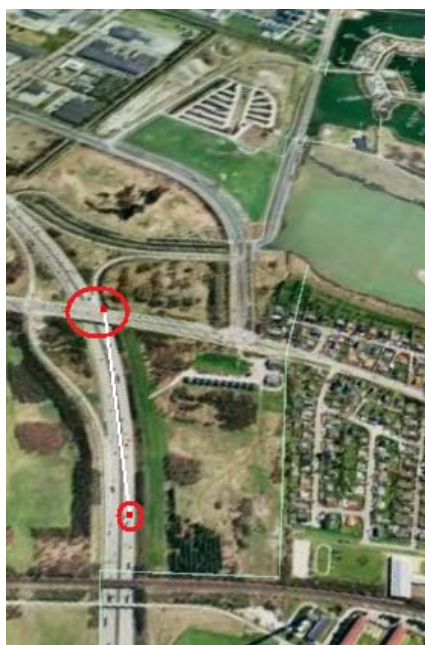
Turen

Der er under turen truffet nogle valg, som for det rationelt tænkende menneske synes uforklarlige. DanCrash har ingen trafikpsykologiske kompetencer, men vi kan via rekonstruktionen "standse" bilen undervejs gennem turen, og derved vise de valg - eller fravalg - der er truffet.

Turens første del foreligger uoplyst ud over vished for, hvor turen er startet. Turens sidste ca. 300 meter kendes ud fra såvel vidneudsagn som fra diverse påkørsler og spor, som værende sket i nødsporet samt - da dette ophører - helt eller delvist i græsrabatten.

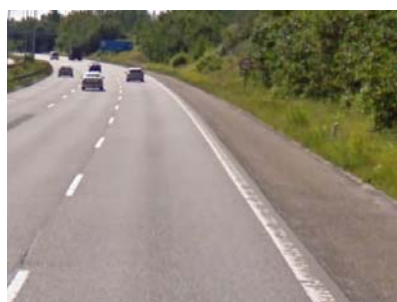
Første valg der skulle gøres indenfor det her betragtede forløb er derfor, om der skal fortsættes ad motorvejen mod Amager, eller man skal benytte afkørselsvejen mod Havnen, hvor sidste mulighed blev valgt.

Valget kan beskrives som "resolut", idet flere vidner beskriver forsøg på overhaling, der grundet lastbil i 2. vognbane erstattes af en "inderhaling" i nødspor, og at samme beslutsomhed nyder fremme ved senere valg.

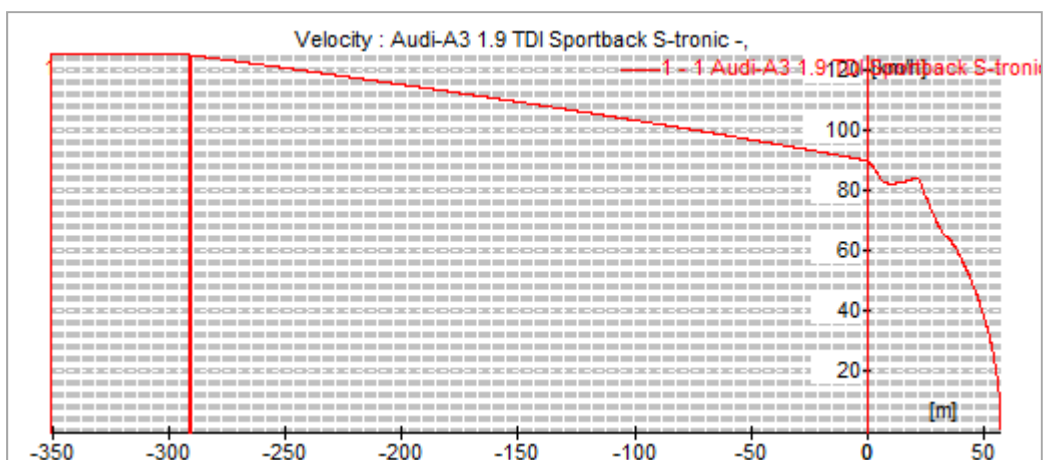
Forudsætninger

Hastighedsforløbet er indsat startende ved 125 km/t og sluttende ved kollisionen mod brodækket med 90 km/t.

Der er i virkeligheden variationer herfra, idet hastighedsændringerne er mere markante ex. ved påkørsel af lysmasten, og hastighedsangivelsen og dermed tidsangivelsen bliver derfor med en margin.
